# ナベーゴン村小学校兼シェルター

## 包括的学校防災のモデル校

避難所の確保と教育継続のために

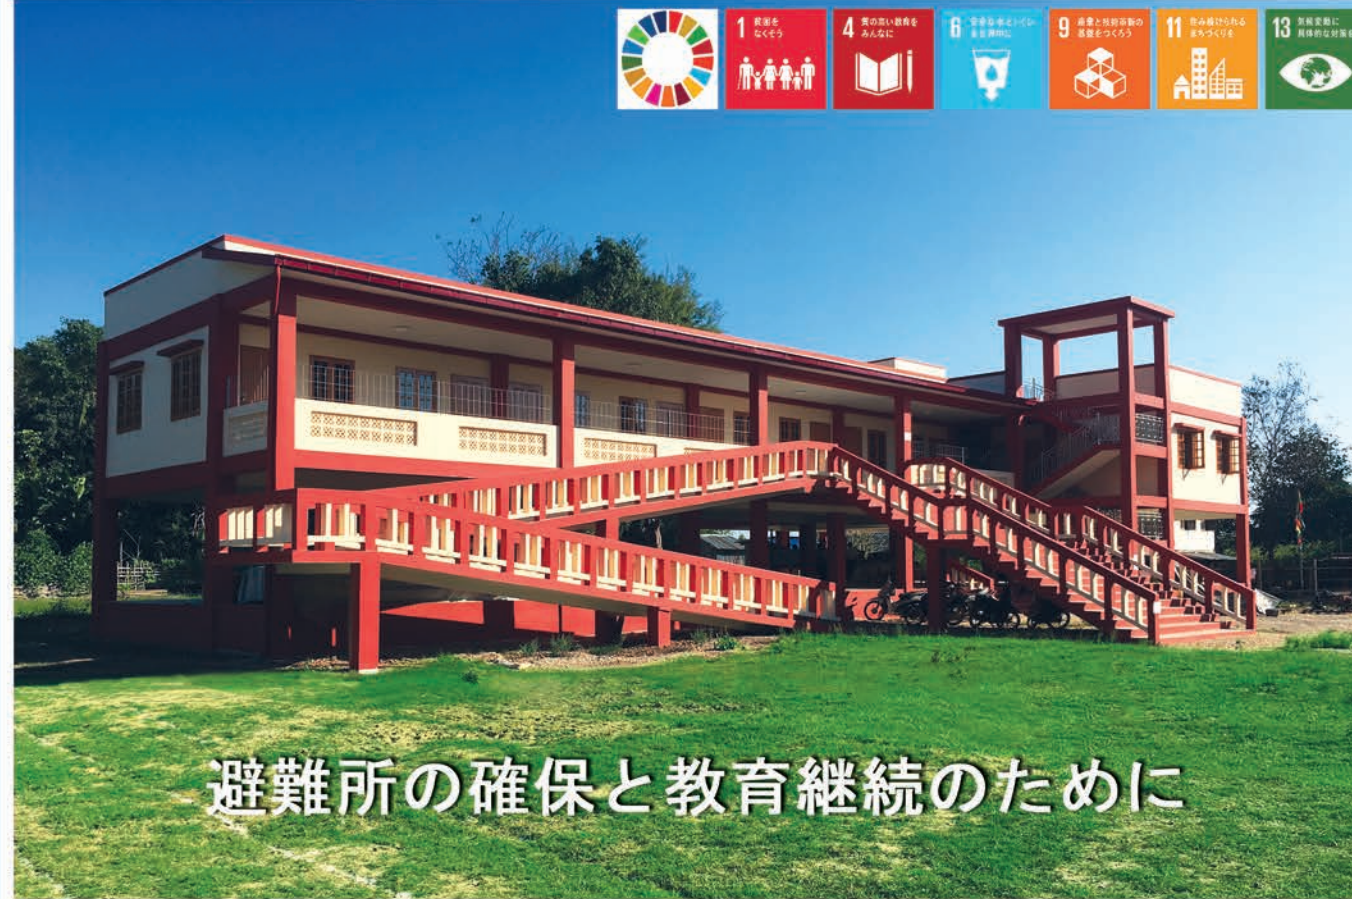
## 高床式で村の避難所に

- 洪水に備えて床高は3m  
一般の小学校の6倍の高さ！

## 広い避難スペース

- 屋上や多目的ホールの避難所としての活用が可能

## みんなが使えるデザイン

- 日本とミャンマーからの市民寄付によるスロープ建設で階段を登ることが難しい方々もスムーズに避難

## 広い中央階段兼舟着き場

- 雨期には小舟で通う洪水常襲地ならではの工夫

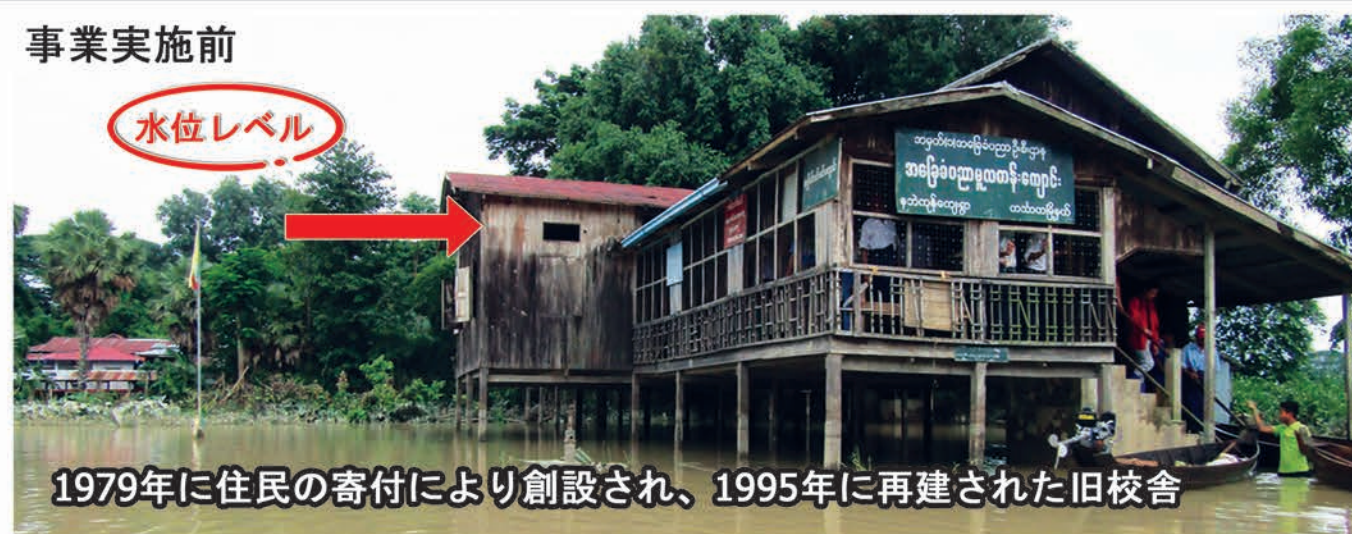
## 事業実施前

水位レベル

1979年に住民の寄付により創設され、1995年に再建された旧校舎
